RELATÓRIO TÉCNICO DE VISTORIA

LOCAL: Edifício da Antiga Estação – Rua Ribeiro de Barros, Centro - Américo Brasiliense/SP

RELATÓRIO DE VISTORIA

Local: Antiga Estação Ferroviária
Endereço: Rua Ribeiro de Barros, Centro
Construção: provavelmente 1892
Memorando: 19.889/2023

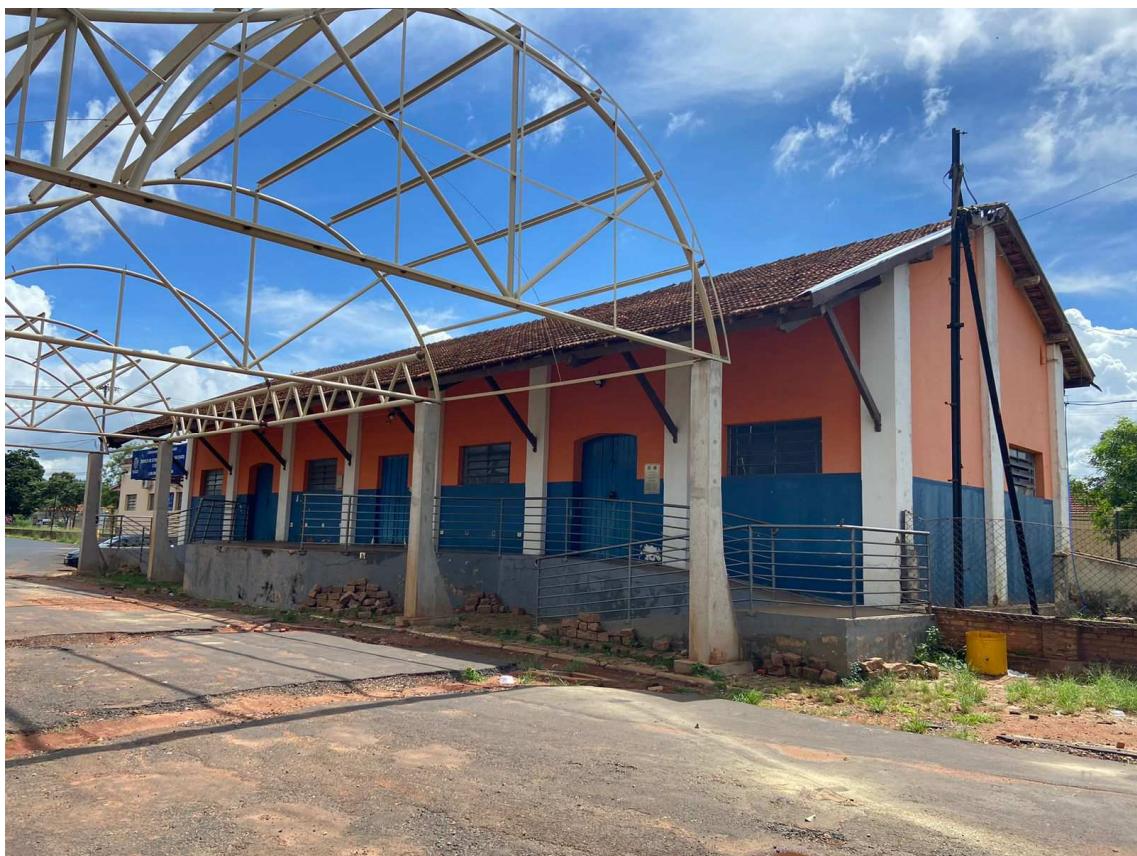
Figura 1 - Edificação - vista externa

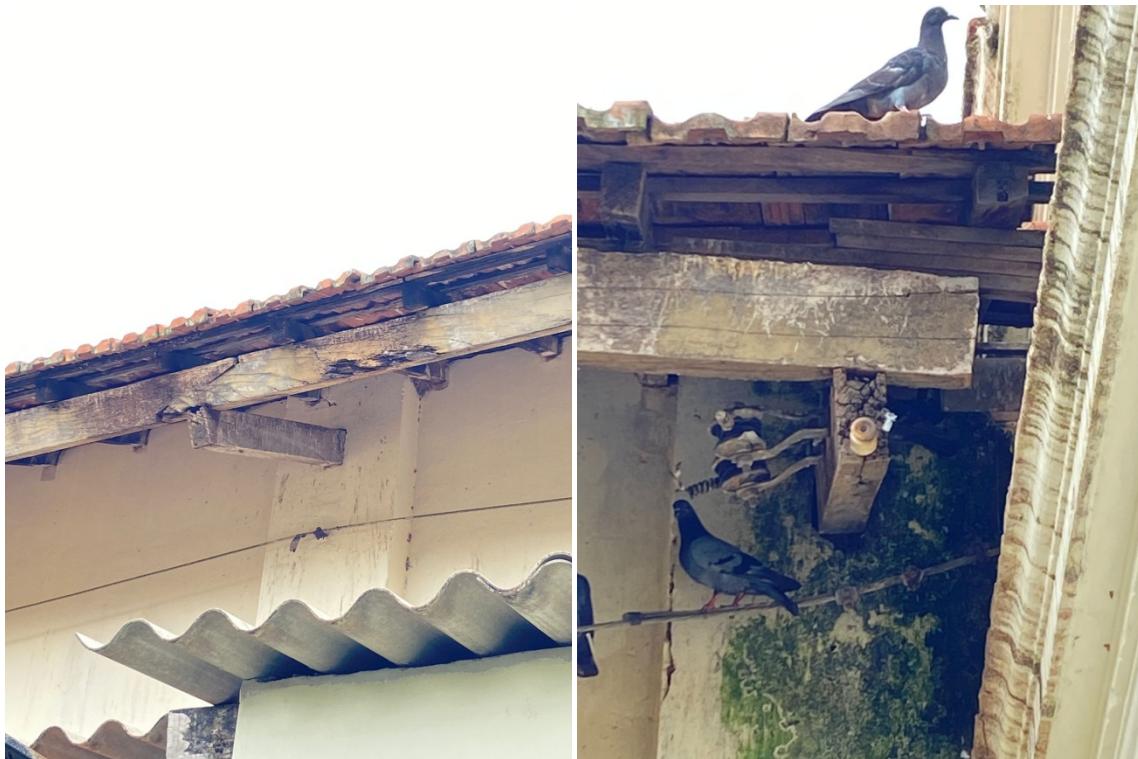
O madeiramento da cobertura, elemento vital para a estabilidade da estrutura, está apresentando sinais de deterioração significativa. A exposição prolongada à umidade e condições climáticas adversas levou ao apodrecimento de vários elementos da estrutura de cobertura, comprometendo sua estabilidade e a segurança.

Figura 2 - Madeiramento externo apodrecido

Mediante os apontamentos realizados na vistoria, entende-se que toda a estrutura de cobertura deve ser refeita (madeiramento e telhamento), respeitando-se de preferência o padrão original da edificação.

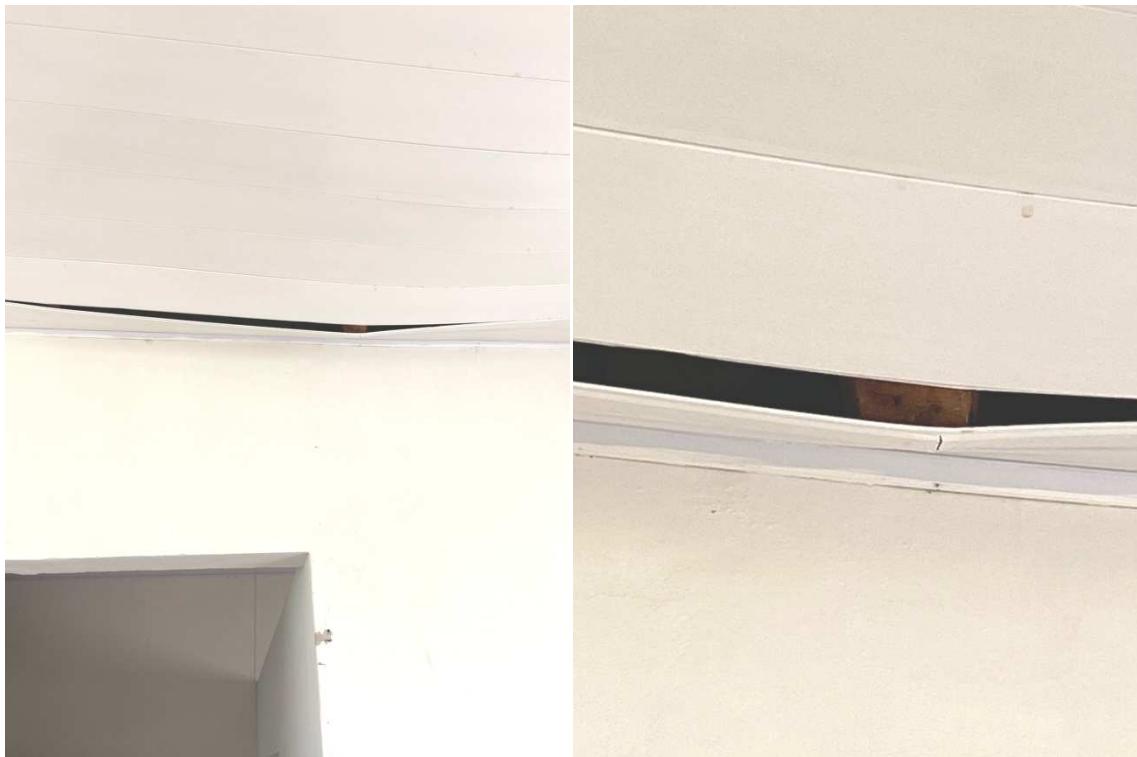
Figura 3 - Forro da sala do SAD onde se observa o colapso de elementos da cobertura

Na Figura 3, observa-se que parte do madeiramento da cobertura cedeu, atingindo o forro de PVC. Como mencionado anteriormente, a avaliação completa do sistema de cobertura não é possível devido à instalação do forro, no entanto, considerando este incidente e sua gravidade, conclui-se que toda a estrutura está comprometida, apresentando risco de colapso. É importante ressaltar que o forro de PVC não possui capacidade autoportante. Portanto, em caso de colapso da estrutura, o forro não suportará o peso da madeira, resultando em sua queda simultânea com a estrutura.

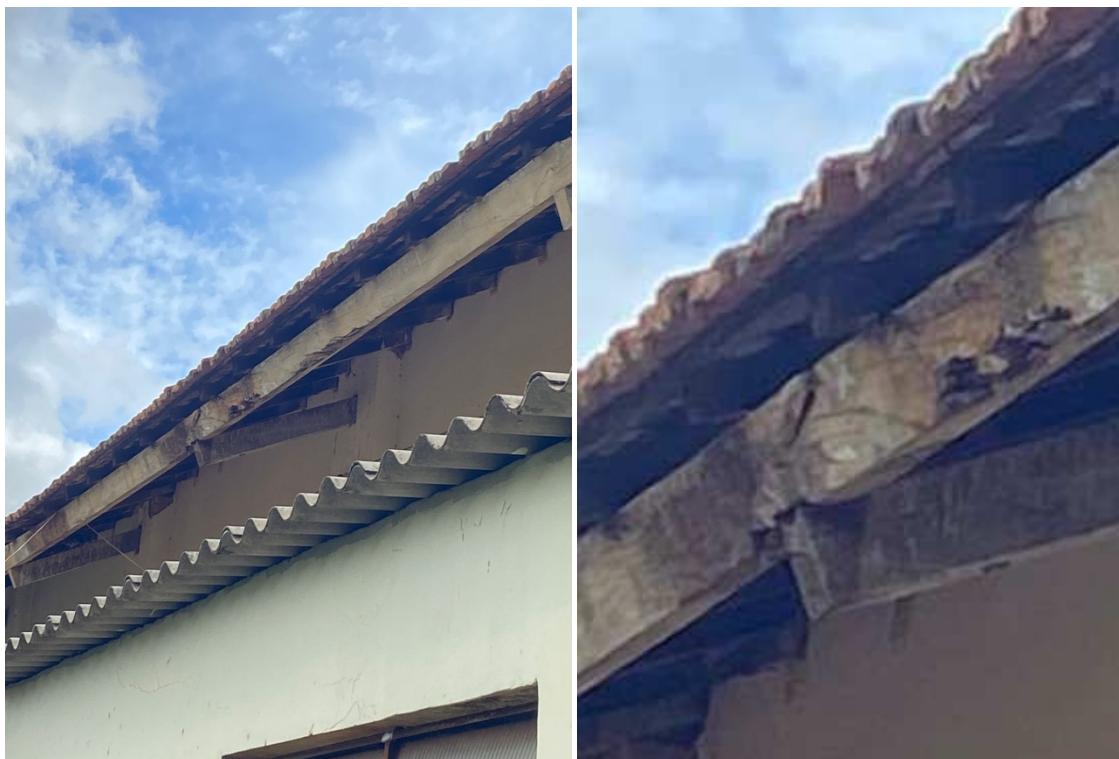
Além disso, a infestação de insetos, como cupins, pode comprometer a integridade estrutural da madeira. Esses organismos podem se alimentar do material, enfraquecendo-o e tornando-o propenso a danos. À medida que a infestação avança, a capacidade da madeira de sustentar o peso do telhado diminui, aumentando os riscos de colapso e a necessidade de intervenções de reparo urgentes.

Figura 4 - Madeiramento externo comprometido

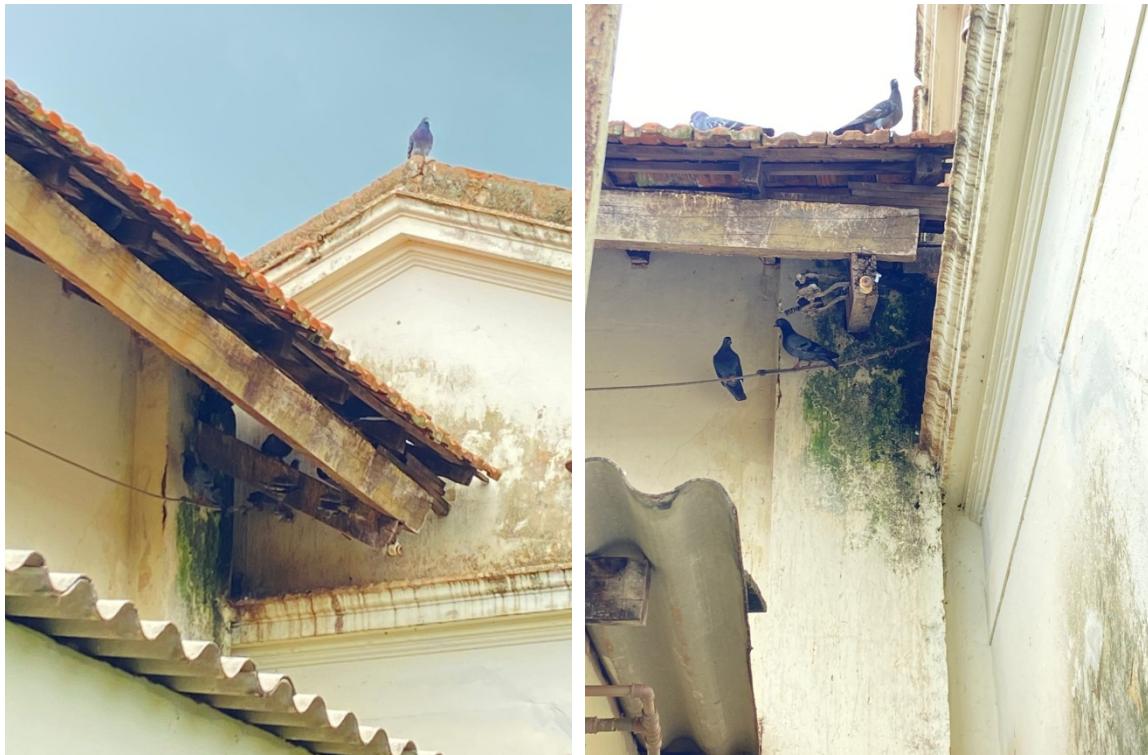
Outro problema associado a uma estrutura de cobertura de madeira comprometida é a propagação de fungos, mofo e bolor. A umidade excessiva, muitas vezes decorrente de vazamentos no telhado, pode criar condições ideais para o crescimento desses microrganismos. Além de comprometer a qualidade do ar interno,

Figura 5 - Mofo pontual

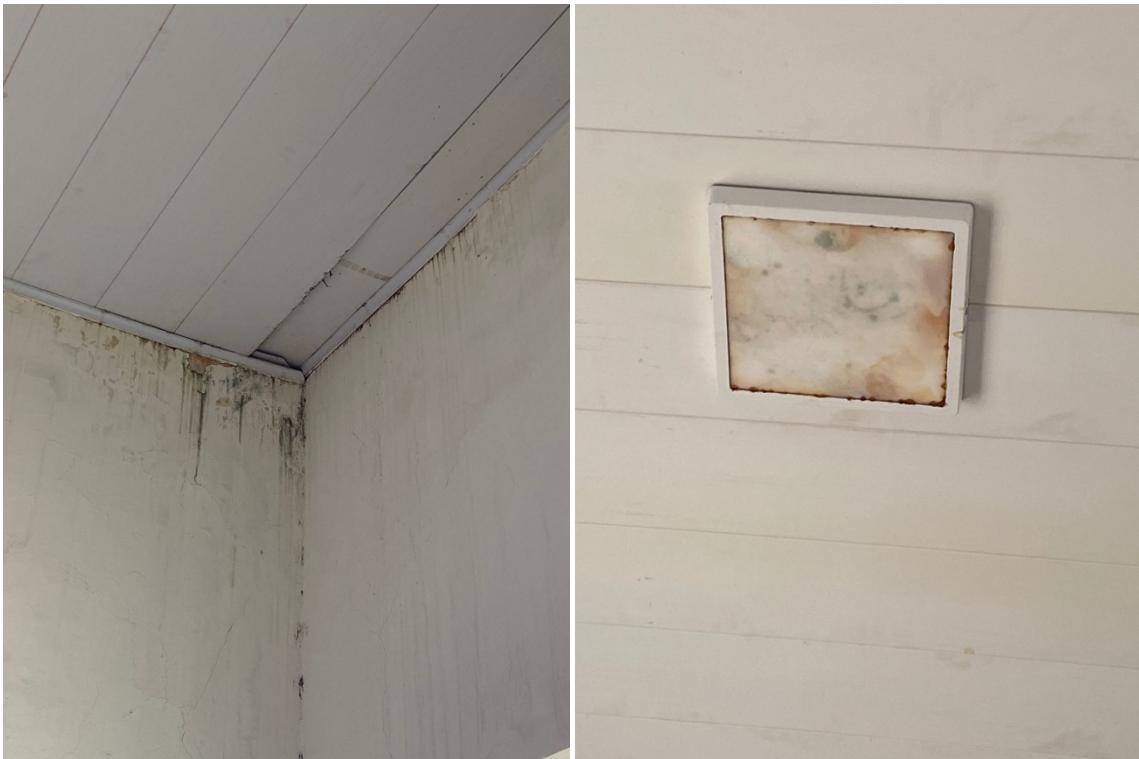
Figura 6 - Infiltração pela cobertura

Conforme evidenciado na figura acima, é possível identificar vários pontos de infiltração no forro, destacados por marcas de água nas paredes, alterações no forro em PVC e sinais de presença de água nas luminárias. Diante desse cenário, conclui-se que o sistema de cobertura está operando de maneira ineficiente, não conseguindo impedir a entrada de água na edificação. Essa condição sugere possíveis problemas relacionados ao telhado e/ou à estrutura de madeira.

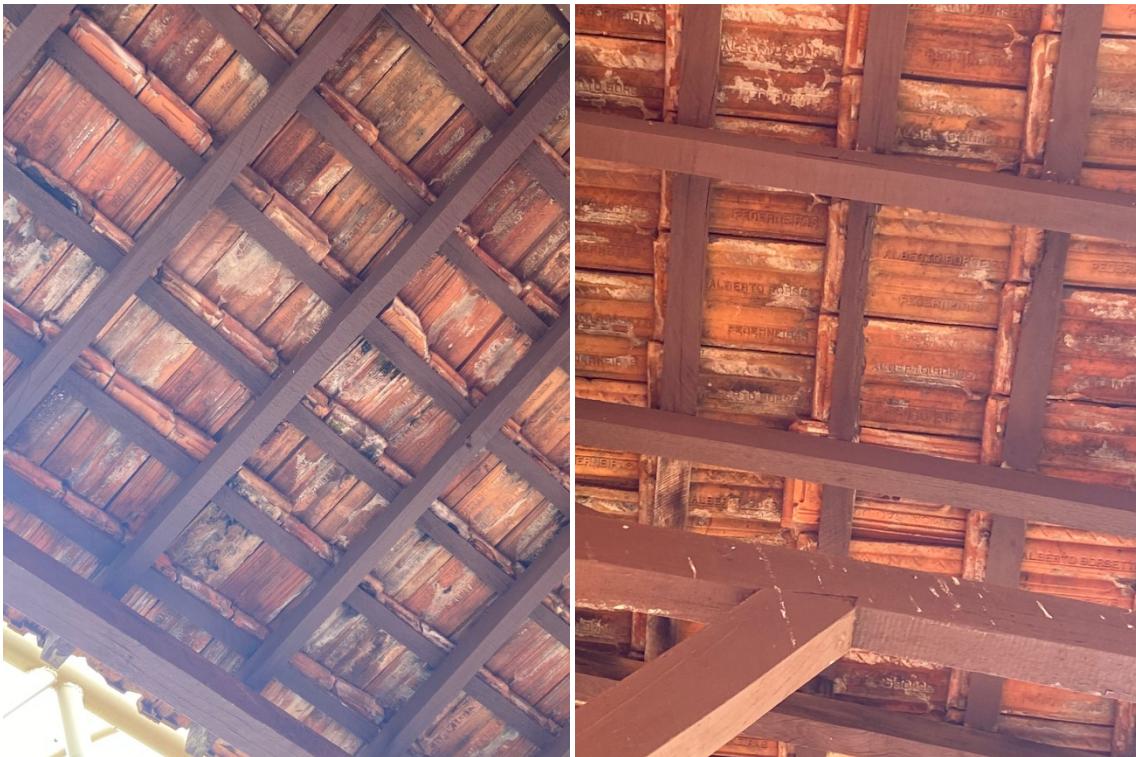
As telhas também foram identificadas como sendo alvo de degradação. A alteração não apenas compromete a estanqueidade do telhado, mas também contribui para a infiltração de água, agravando os problemas estruturais.

Figura 7 - telhamento da varanda apresentando sinais de degradação

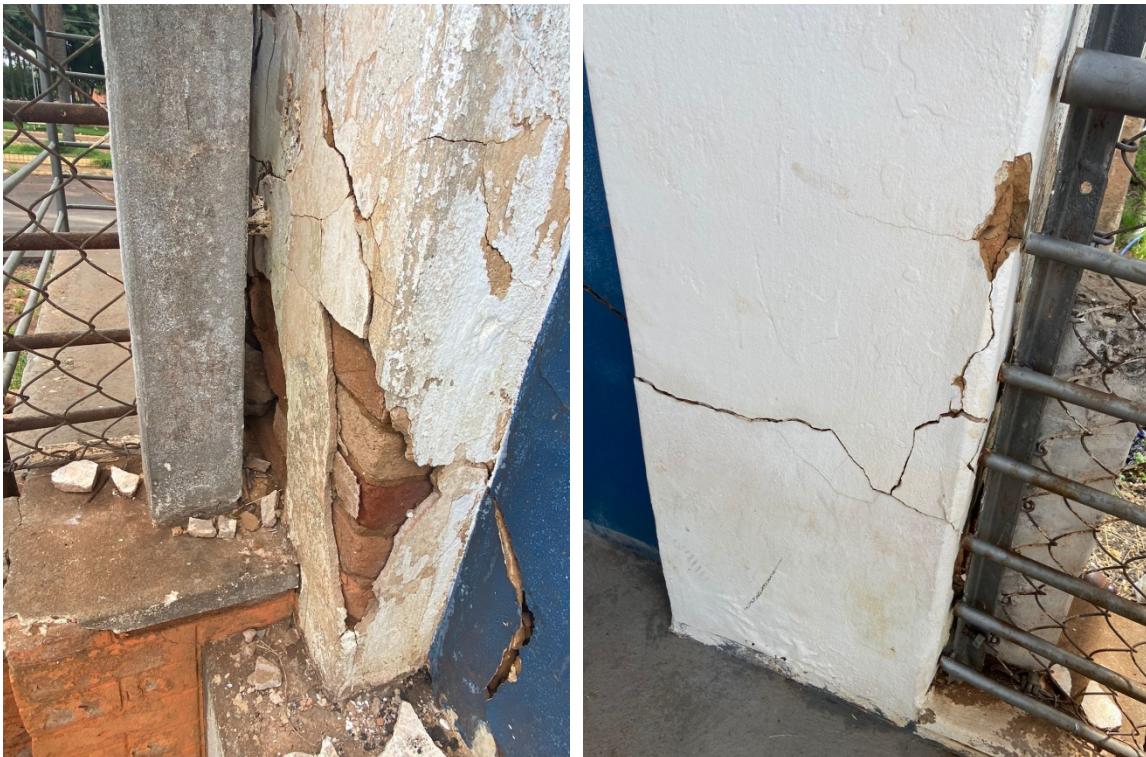
Nos pilares, em especial o pilar demonstrado na Figura 8, foram observadas irregularidades que indicam a necessidade de uma avaliação estrutural mais aprofundada. Esses elementos desempenham um papel crucial na sustentação da edificação, e qualquer comprometimento em sua integridade pode resultar em consequências sérias para a estabilidade geral da estrutura.

Figura 8 - Pilar comprometido

A presença de rachaduras e descolamento de revestimento em elementos estruturais, como pilares, representa um risco substancial para a integridade e segurança de uma construção. Esses problemas podem surgir devido a uma variedade de fatores, incluindo movimentações do solo, cargas excessivas, falhas no projeto estrutural, ou mesmo a ação do tempo ao longo dos anos. Entender e abordar prontamente esses sinais de deterioração é crucial para evitar complicações mais sérias.

Também deve ser realizada a revisão da infra e superestrutura da edificação para identificação de pontos críticos e realização de eventuais correções. O pilar citado na vistoria deve ser devidamente reparado, para que seja restaurada a sua funcionalidade de condução das cargas de compressão. A aplicação de técnicas de

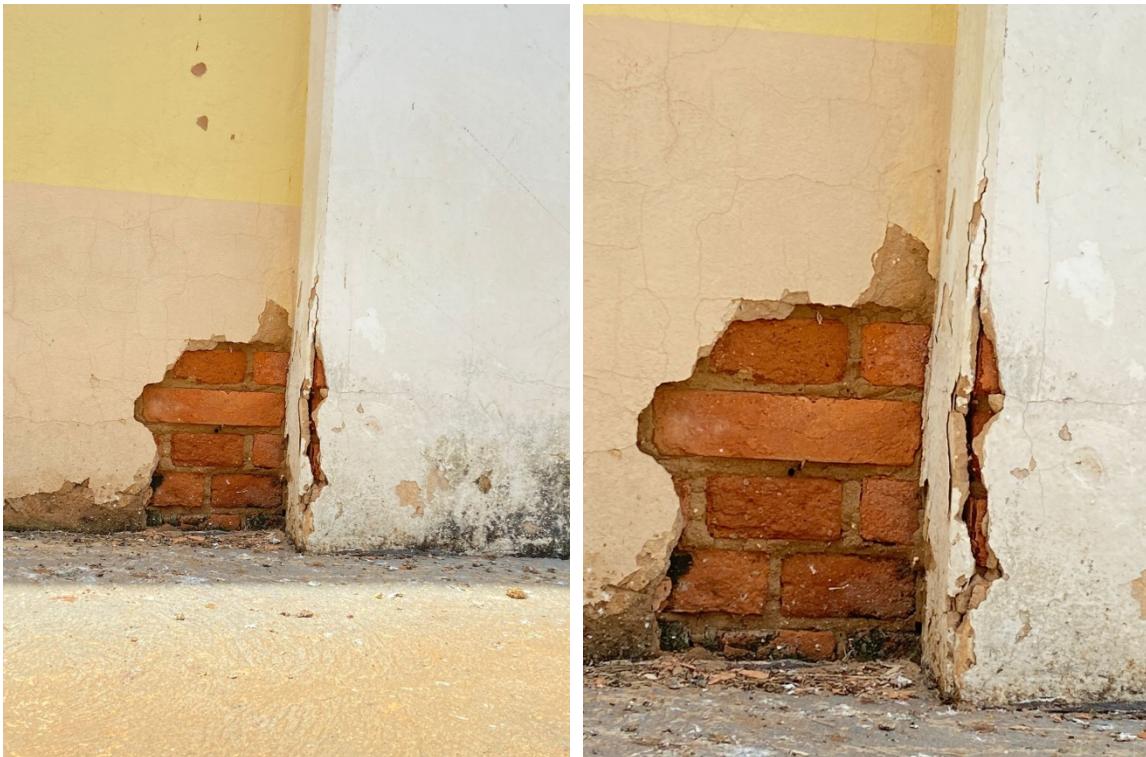
Figura 9 - Pilar com degradação

Rachaduras em pilares podem comprometer significativamente a capacidade de carga e a estabilidade estrutural. Dependendo da extensão e profundidade das rachaduras, a capacidade do pilar em resistir a cargas verticais e laterais pode ser comprometida. Isso cria um risco real de colapso, especialmente em situações de carga elevada.

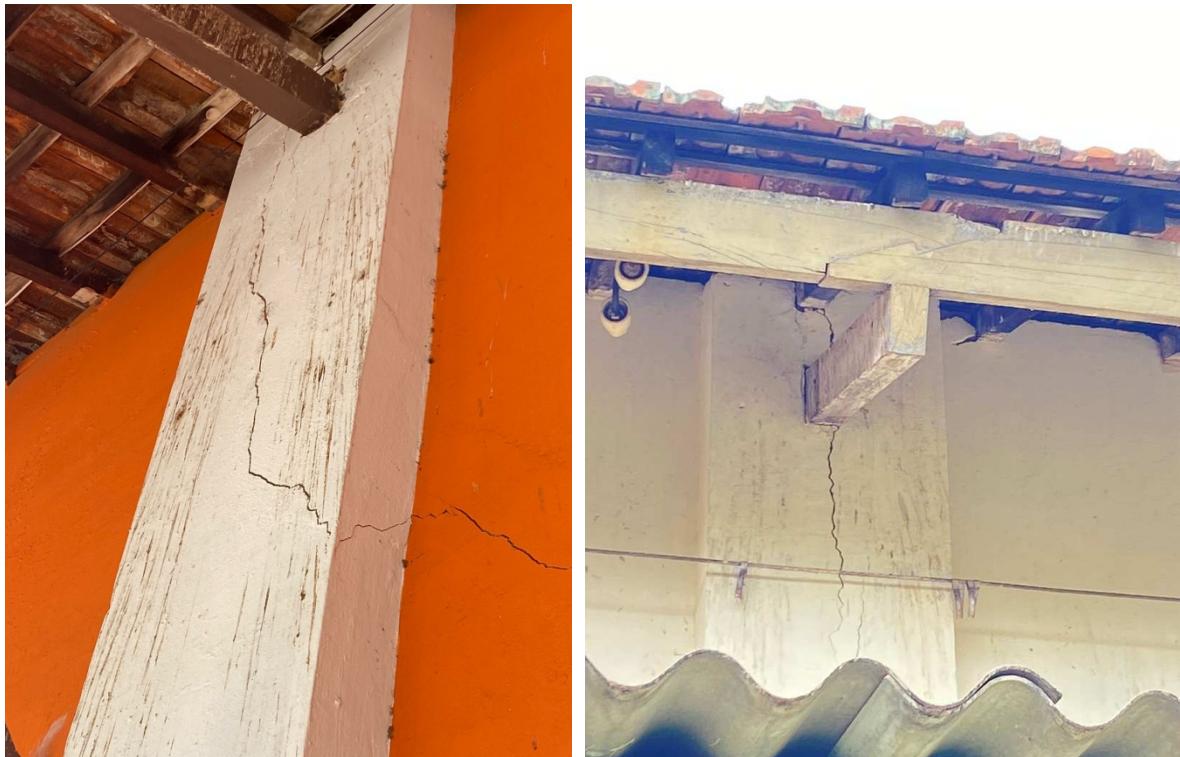
Figura 10 - elementos estruturais com patologias

A presença de rachaduras diagonais também aumenta a probabilidade de deslocamento lateral em elementos estruturais, como paredes e pilares. Esse deslocamento lateral pode comprometer a estabilidade global da estrutura, tornando-a mais suscetível a ventos fortes ou outras forças laterais.

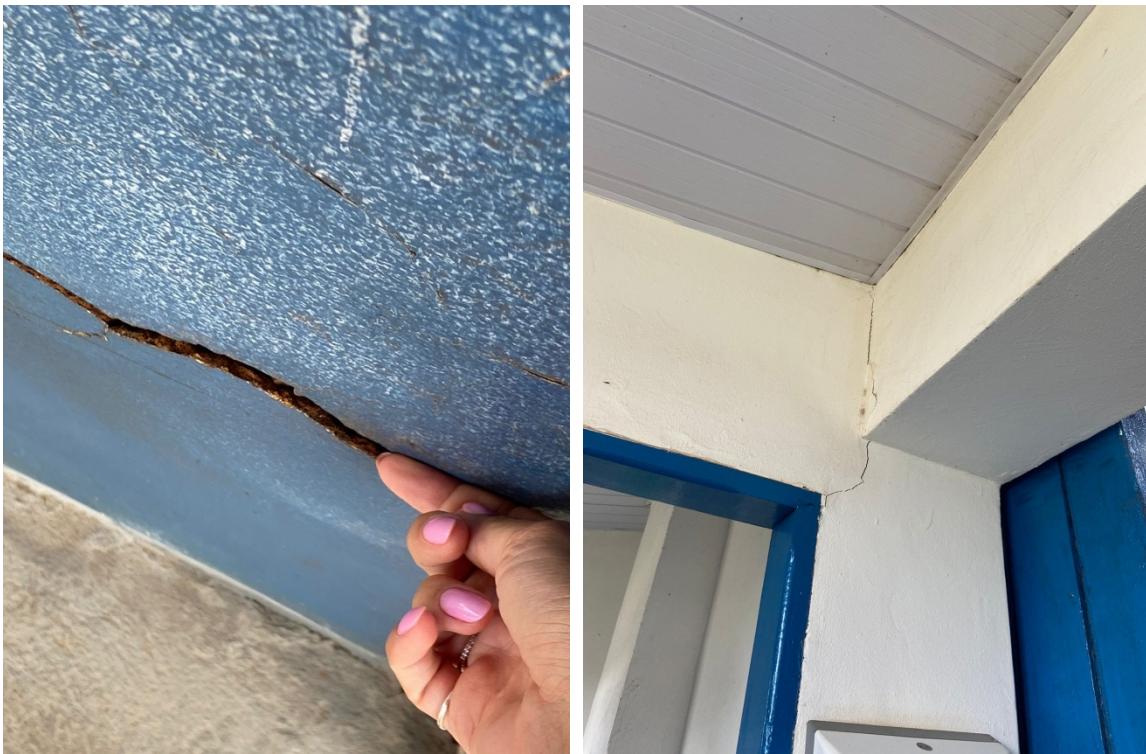
Outro aspecto preocupante são as **trincas** observadas em diversas áreas, indicando a possibilidade de carga excessiva em alguns pontos da estrutura. Uma

Figura 11 - Patologias em diversos pontos

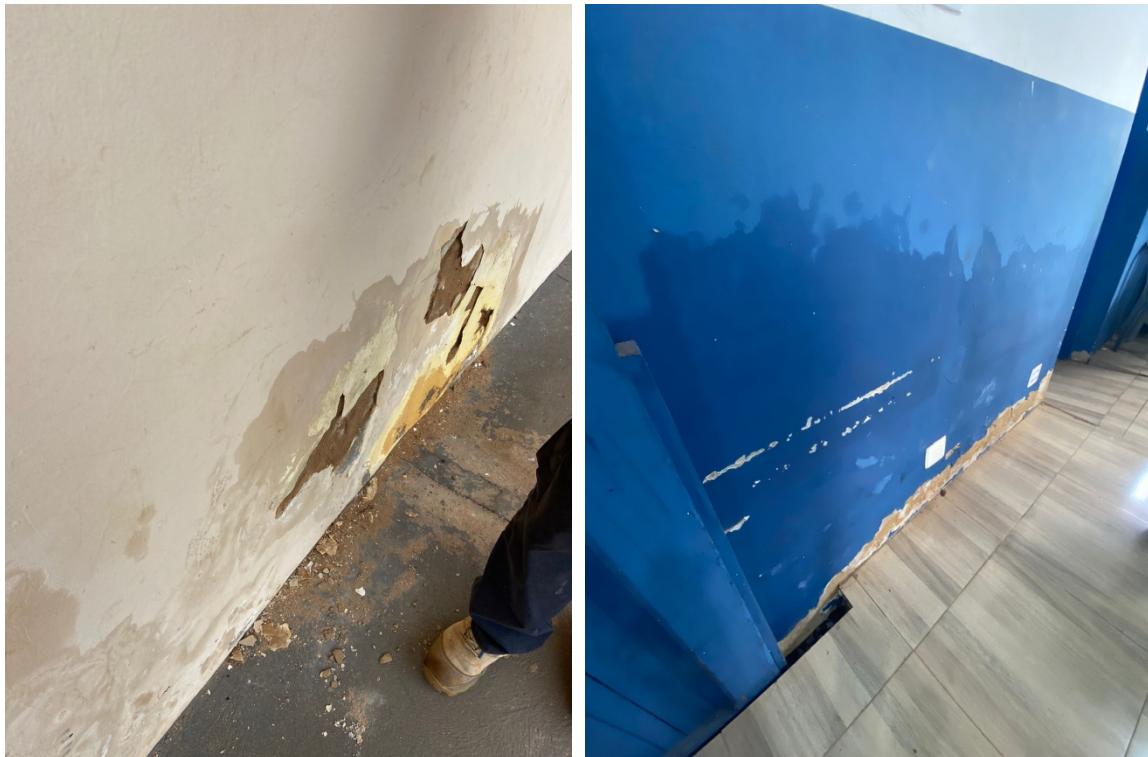
As principais causas da umidade ascendente incluem a ausência ou inadequação de barreiras impermeáveis na fundação, capazes de bloquear a ascensão da água do solo. O solo, por sua natureza, contém água que pode se mover através dos elementos construtivos, como tijolos e argamassa, por meio de forças capilares.

Figura 12 - umidade ascendente

Para enfrentar a umidade ascendente, são necessárias abordagens específicas. A instalação de barreiras físicas ou químicas na fundação, como mantas impermeabilizantes e produtos específicos para vedação, é fundamental para interromper a ascensão da água. Além disso, a correção das condições do solo ao redor da construção e a implementação de sistemas de drenagem adequados podem contribuir significativamente para a prevenção desse problema.

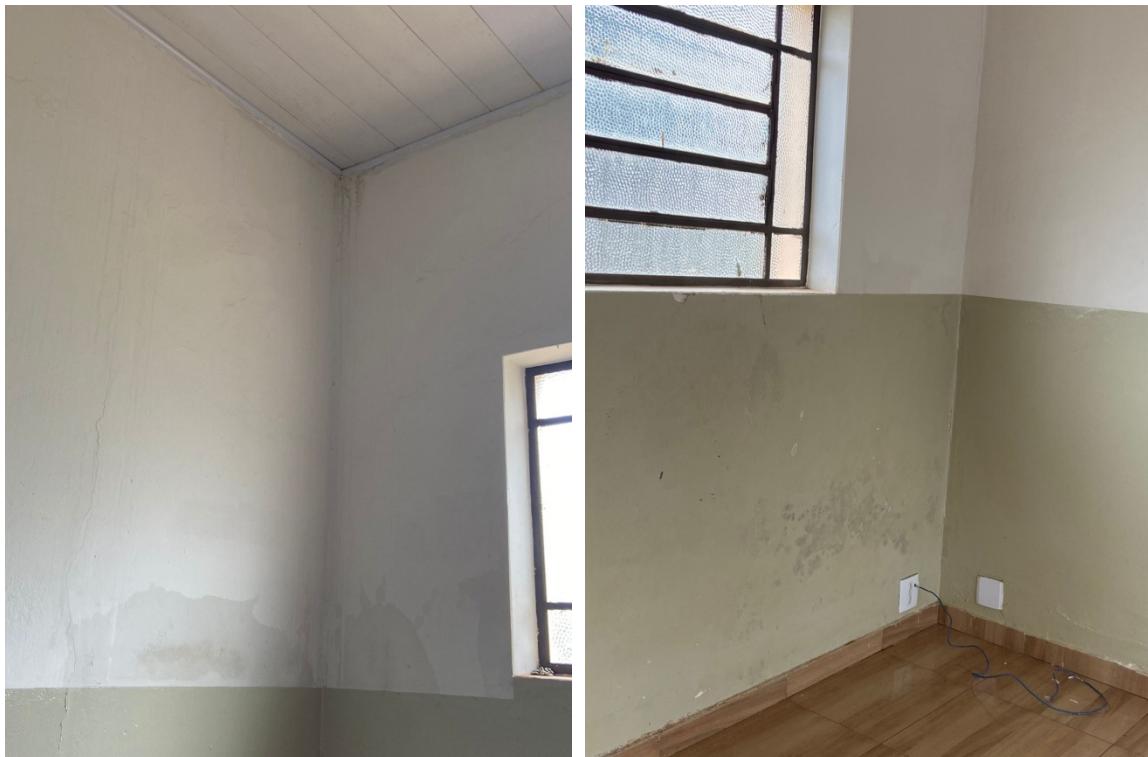
Figura 13 - umidade interna

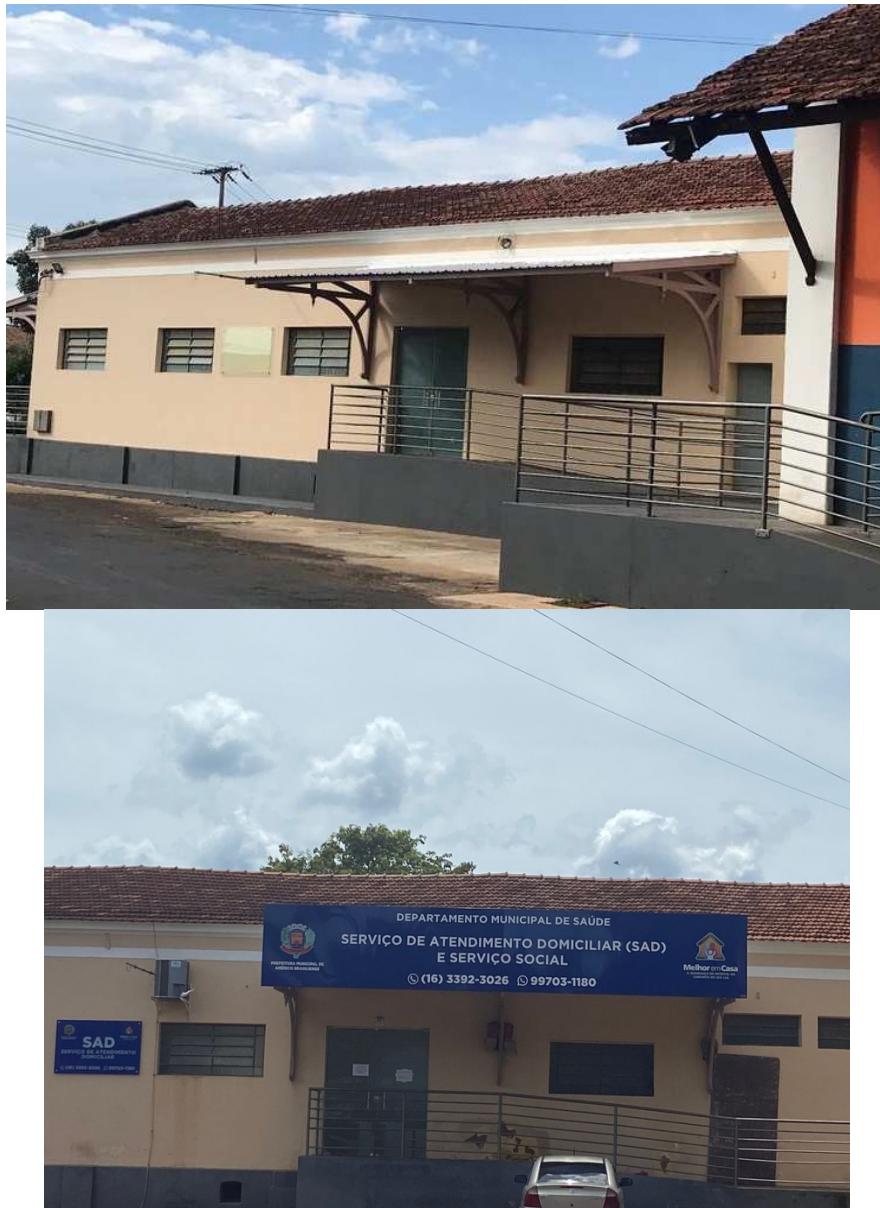
- Na Figura 14, nota-se a presença de flecha, indicando oscilações na cumeeira que ultrapassam os limites aceitáveis.
 - Na Figura 15, evidencia-se o aumento da rachadura no pilar e o descolamento do revestimento, expondo o tijolo.
 - Na Figura 16, verifica-se o agravamento da rachadura no pilar, o que sugere que a estrutura está com um problema ativo.

Figura 14 - cobertura com flecha em 06/22 e em 01/24

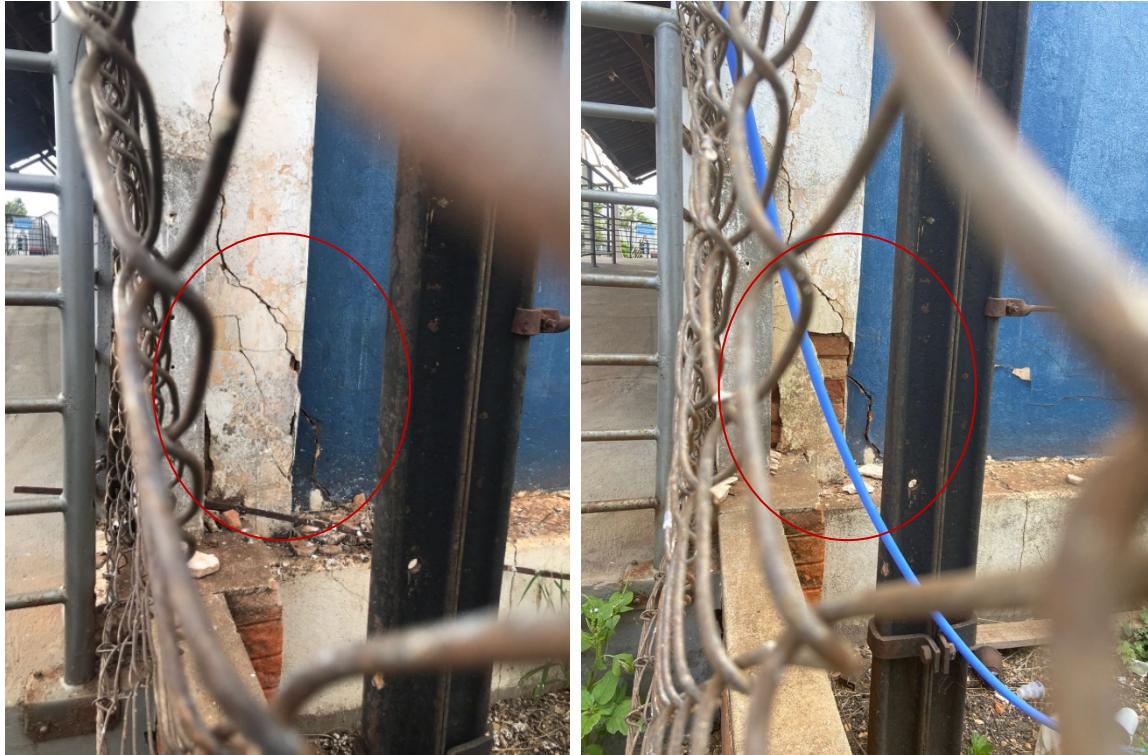
Figura 15 - Pilar em 06/22 e em 01/24

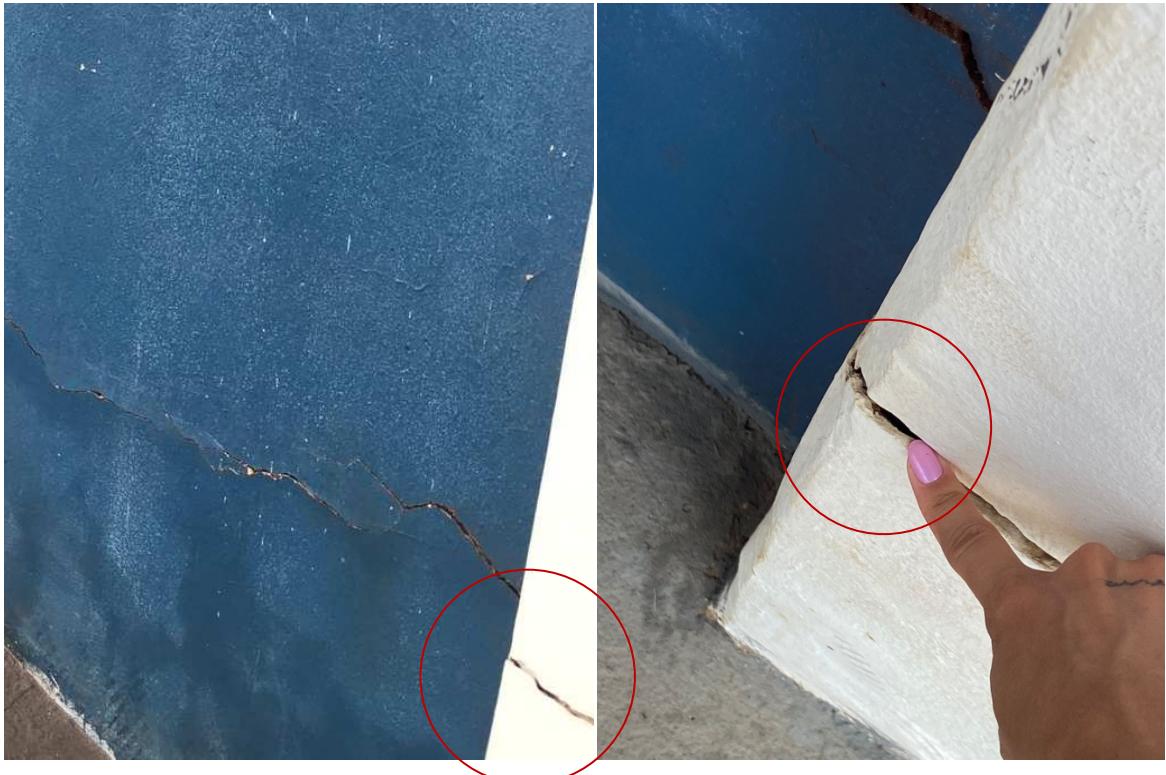
Figura 16 - patologias em 06/22 e em 01/24
